Prüfbericht Nr. 5214'010'311/2

Prüfauftrag:	Mauerwerksprüfungen
Auftraggeber:	Jura-Cement-Fabriken AG, TCC, 5103 Wildegg
Prüfobjekt:	Backsteinmauerwerk mit Mauermörtel JURA KUBO (M15) der Fr. Blaser AG, Dicki 200, 3415 Hasle b. Burgdorf
Kundenreferenz:	Frau Judith Kohler
Ihr Auftrag vom:	17.8.2015
Eingang des Prüfobjektes:	19.8.2015 (Backsteine), 7.9.2015 (Mörtel)
Ausführung der Prüfung:	5./6.10.2015
Anzahl Seiten:	9
Beilagen:	1

Einleitung

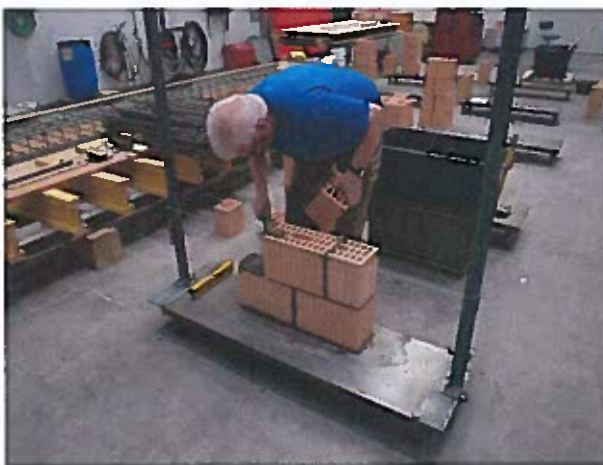
Abbildung 1: Aufmauern eines Mauerwerkskleinkörpers der ersten Prüfserie.

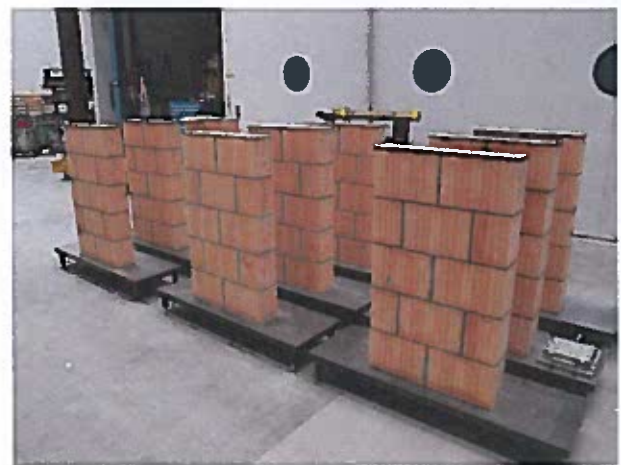
Abbildung 2: Mauerwerkskleinkörper während der Lagerung (drei Prüfserien à drei Mauerwerkskleinkörper).

Es wurden drei Prüfserien à je drei Mauerwerkskleinkörper mit drei verschiedenen Mörteln hergestellt und geprüft. In diesem Prüfbericht wird die zweite Prüfserie (2.1 bis 2.3) mit dem Mörtel JURA KUBO (M15) der Firma Fr. Blaser AG, 3415 Hasle b. Burgdorf, beschrieben. Die drei Mauerwerkskleinkörper wurden am Nachmittag des 7. September 2015 von einem Mitarbeiter der Empa in der Prüfhalle der Empa aufgemauert. Ein Foto des Aufmauerns der ersten Prüfserie ist in Abbildung 1 dargestellt. Die Mauerwerkskleinkörper bestanden jeweils aus zwei Steinen in Längsrichtung und aus fünf Lagen, siehe Abbildung 2.

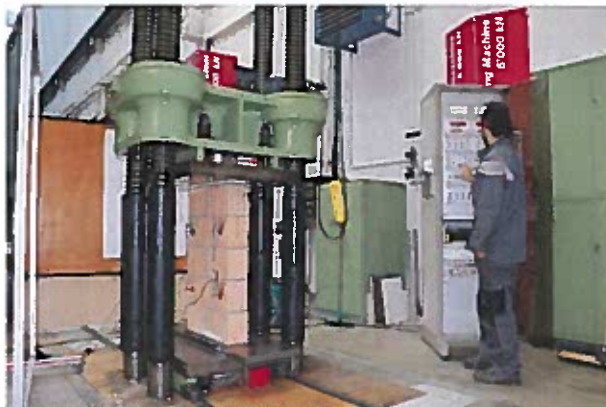
Abbildung 3: Mauerwerkskleinkörper 2.3 in der 5'000 kN Druck-Prüfmaschine eingebaut.

Für die Druckversuche wurden die Mauerwerkskleinkörper zusammen mit den Stahlplatten in die Prüfmaschine gestellt (Abbildung 3). Es wurde die 5'000 kN Druck-Prüfmaschine (LOG Nr. 60.240) der Empa verwendet.

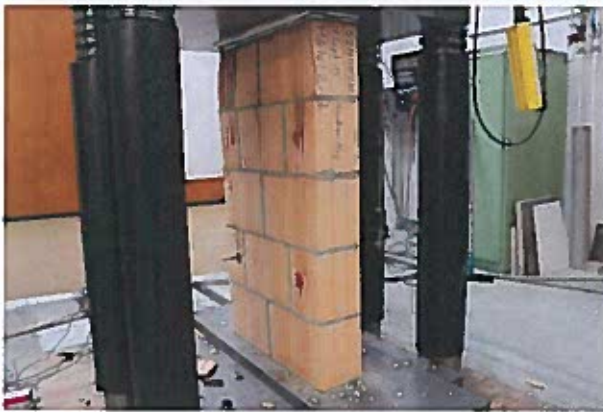
Abbildung 5: Mauerwerkskleinkörper Nr. 2.2 nach Versuch.

In Abbildung 5 bis Abbildung 8 sind Bruchbilder von zwei der drei geprüften Mauerwerkskleinkörper dargestellt. Die ermittelten Druckspannungs-Stauchungsdiagramme der drei Versuche können Abbildung 9 bis Abbildung 11 entnommen werden. In Abbildung 12 sind ausserdem die Mittelwerte der Druckspannungs-Stauchungsdiagramme der drei Versuche zum Vergleich in einem Diagramm abgebildet.

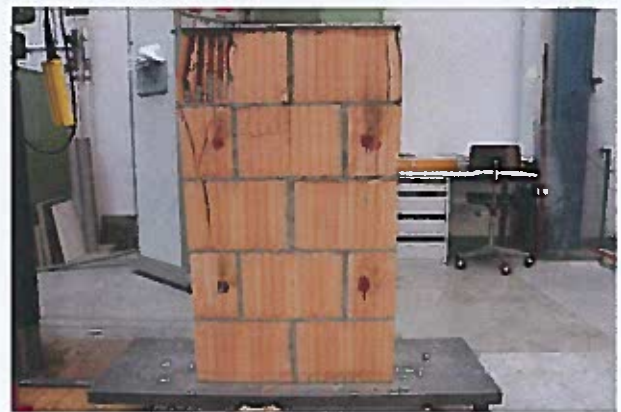
Abbildung 6: Mauerwerkskleinkörper Nr. 2.2 nach Versuch. Aus der Prüfmaschine herausgefahren.

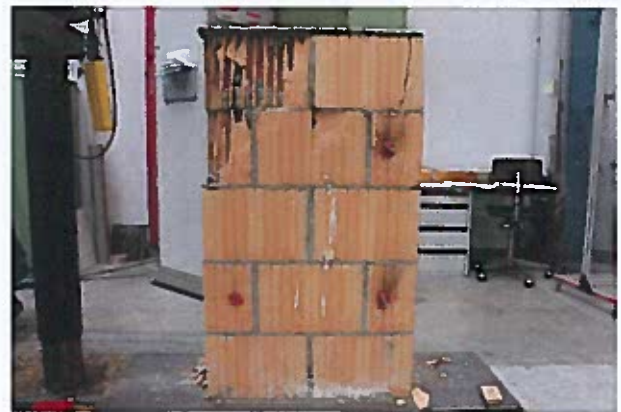
Abbildung 8: Mauerwerkskleinkörper Nr. 2.3 nach Versuch. Nach Abbau der Weggeber und aus der Prüfmaschine herausgefahren.

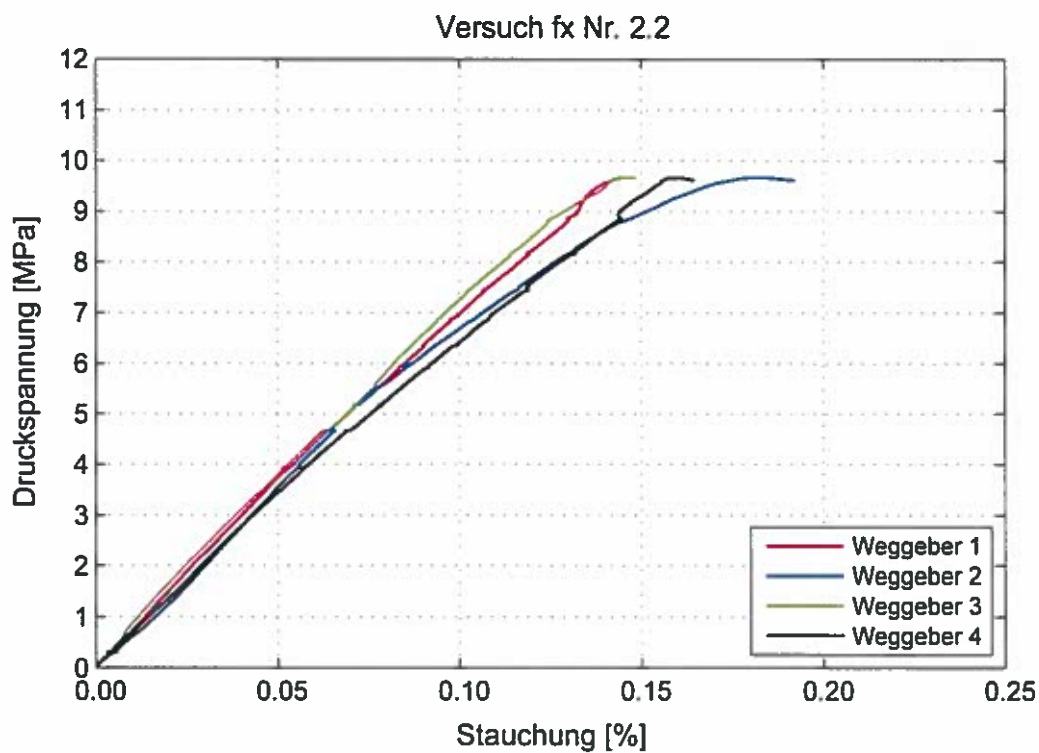
Abbildung 10: Druckspannungs-Stauchungsdiagramme ermittelt im Versuch Nr. 2.2.

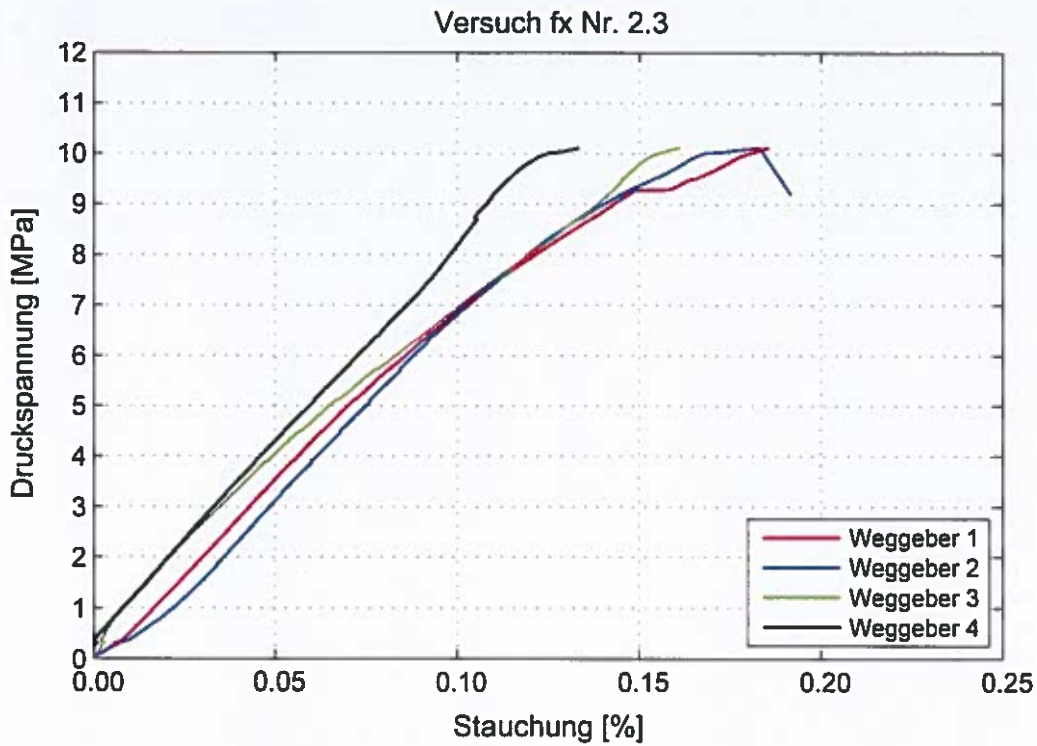
Abbildung 11: Druckspannungs-Stauchungsdiagramme ermittelt im Versuch Nr. 2.3.
