Prüfbericht Nr. 5214'010'311/1

Prüfauftrag:	Mauerwerksprüfungen
Auftraggeber:	Jura-Cement-Fabriken AG, TCC, 5103 Wildegg
Prüfobjekt:	Backsteinmauerwerk mit Mauermörtel JURA KUBO (M15) der HASTAG (Zürich) AG, Urdorferstrasse 2, 8903 Birmensdorf
Kundenreferenz:	Frau Judith Kohler
Ihr Auftrag vom:	17.8.2015
Eingang des Prüfobjektes:	19.8.2015 (Backsteine), 7.9.2015 (Mörtel)
Ausführung der Prüfung:	5.10.2015
Anzahl Seiten:	10
Beilagen:	1

Einleitung

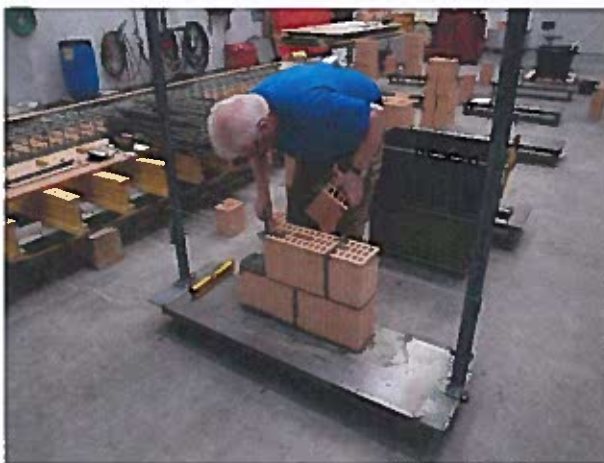
Abbildung 1: Aufmauern eines Mauerwerkskleinkörpers der ersten Prüfserie.

Es wurden drei Prüfserien à je drei Mauerwerkskleinkörper mit drei verschiedenen Mörteln hergestellt und geprüft. In diesem Prüfbericht wird die erste Prüfserie (1.1 bis 1.3) mit dem Mörtel JURA KUBO (M15) der Firma HASTAG (Zürich) AG, Birmensdorf, beschrieben. Die drei Mauerwerkskleinkörper wurden am 7. September 2015 von einem Mitarbeiter der Empa in der Prüfhalle der Empa aufgemauert. Ein Foto des Aufmauerns der ersten Prüfserie ist in Abbildung 1 dargestellt. Die Mauerwerkskleinkörper bestanden jeweils aus zwei Steinen in Längsrichtung und aus fünf Lagen, siehe Abbildung 2.

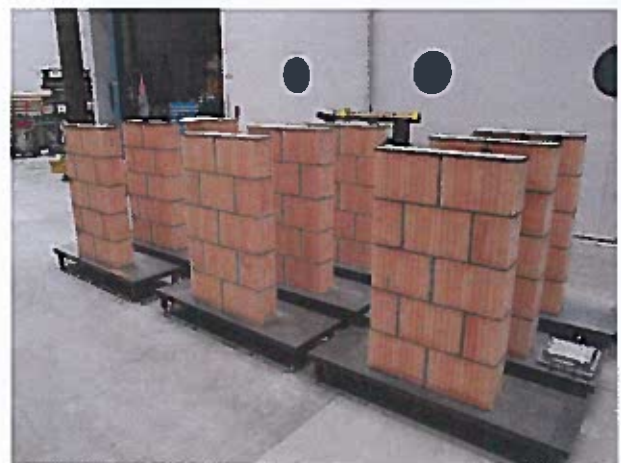
Abbildung 2: Mauerwerkskleinkörper während der Lagerung (drei Prüfserien à drei Mauerwerkskleinkörper).

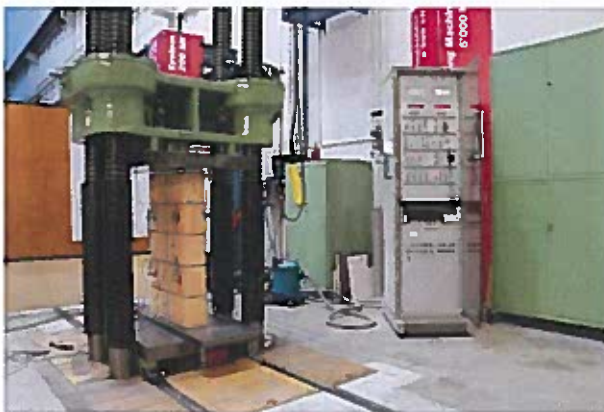
Abbildung 3: Mauerwerkskleinkörper in der 5'000 kN Druck-Prüfmaschine eingebaut.

Für die Druckversuche wurden die Mauerwerkskleinkörper zusammen mit den Stahlplatten in die Prüfmaschine gestellt (Abbildung 3). Es wurde die 5'000 kN Druck-Prüfmaschine (LOG Nr. 60.240) der Empa verwendet.

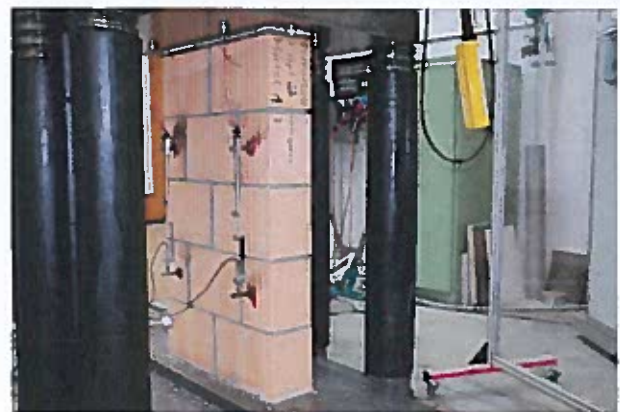
Abbildung 4: Mauerwerkskleinkörper mit zwei Wegaufnehmern. Auf der anderen Seite waren ebenfalls zwei Wegaufnehmer angeordnet.

An der Oberseite der Mauerwerkskleinkörper (d.h. auf der Mörtelschicht) wurde zur verbesserten Kraftübertragung jeweils eine Gipsschicht aufgebracht (Abbildung 4).

Die Anordnung der Wegmessungen ist in Abbildung 4 sichtbar. Die Messlängen (L_0) der Wegmessungen betragen 400 mm. Die Wegmessungen erfolgten mit 2 mm-Compac-Wegaufnehmern. Pro Probekörper wurden vier Wegmessungen durchgeführt (zwei pro Seite).

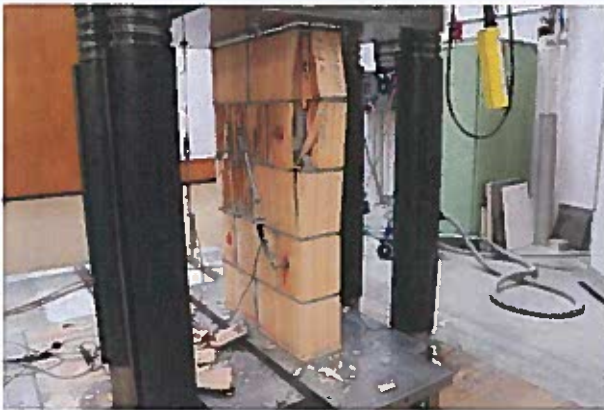
Abbildung 5: Mauerwerkskleinkörper Nr. 1.1 nach Versuch.

In Abbildung 5 bis Abbildung 10 sind Bruchbilder der geprüften Mauerwerkskleinkörper dargestellt. Die ermittelten Druckspannungs-Stauchungsdiagramme der drei Versuche können Abbildung 11 bis Abbildung 13 entnommen werden. In Abbildung 14 sind ausserdem die Mittelwerte der Druckspannungs-Stauchungsdiagramme der drei Versuche zum Vergleich in einem Diagramm abgebildet.

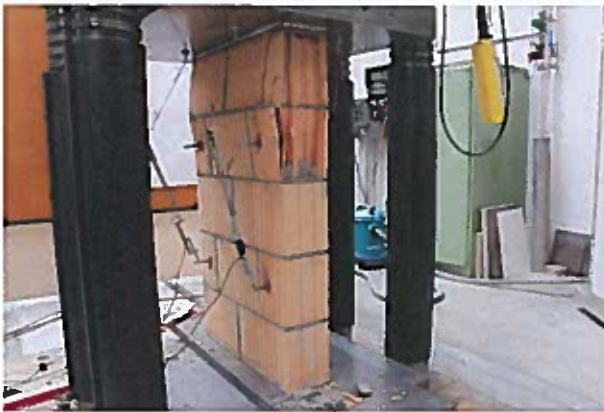
Abbildung 7: Mauerwerkskleinkörper Nr. 1.2 nach Versuch.

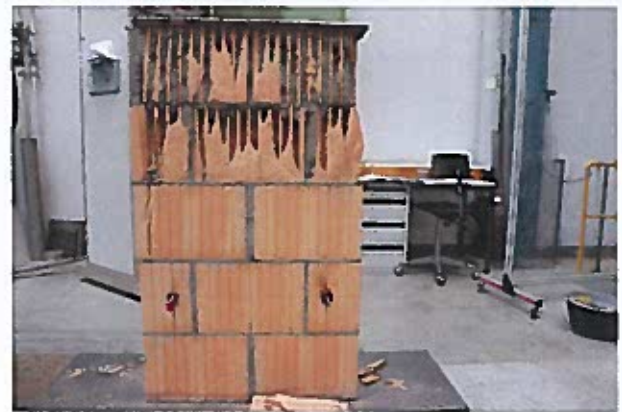
Abbildung 8: Mauerwerkskleinkörper Nr. 1.2 nach Versuch. Nach Abbau der Weggeber und aus der Prüfmaschine herausgefahren.

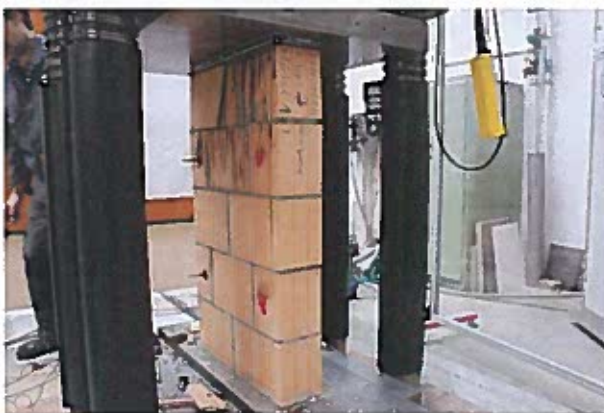
Abbildung 9: Mauerwerkskleinkörper Nr. 1.3 nach Versuch.

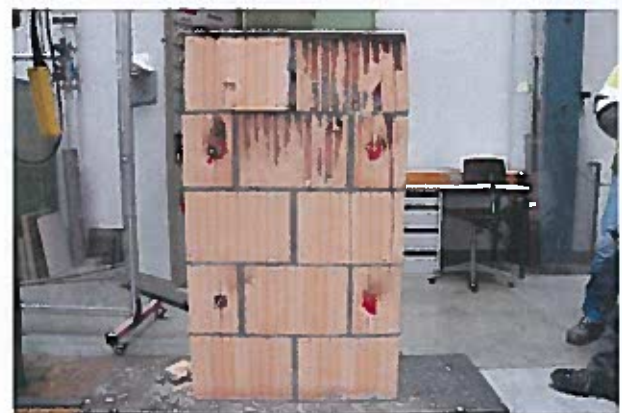
Abbildung 10: Mauerwerkskleinkörper Nr. 1.3 nach Versuch. Nach Abbau der Weggeber und aus der Prüfmaschine herausgefahren.

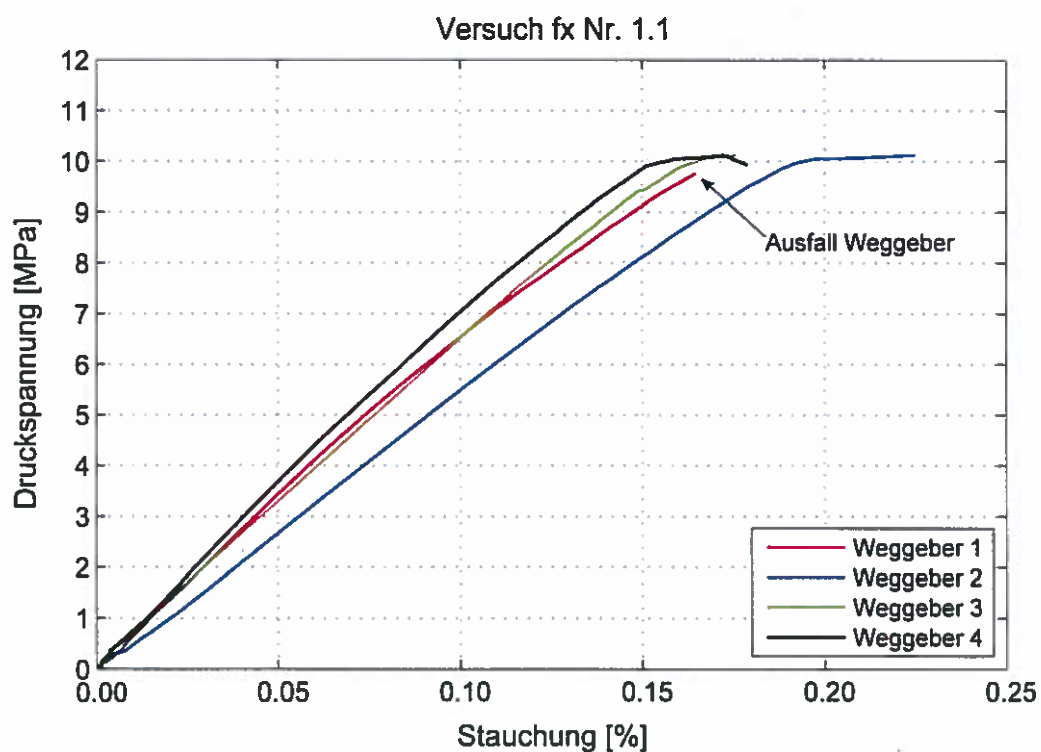
Abbildung 11: Druckspannungs-Stauchungsdiagramme ermittelt im Versuch Nr. 1.1.

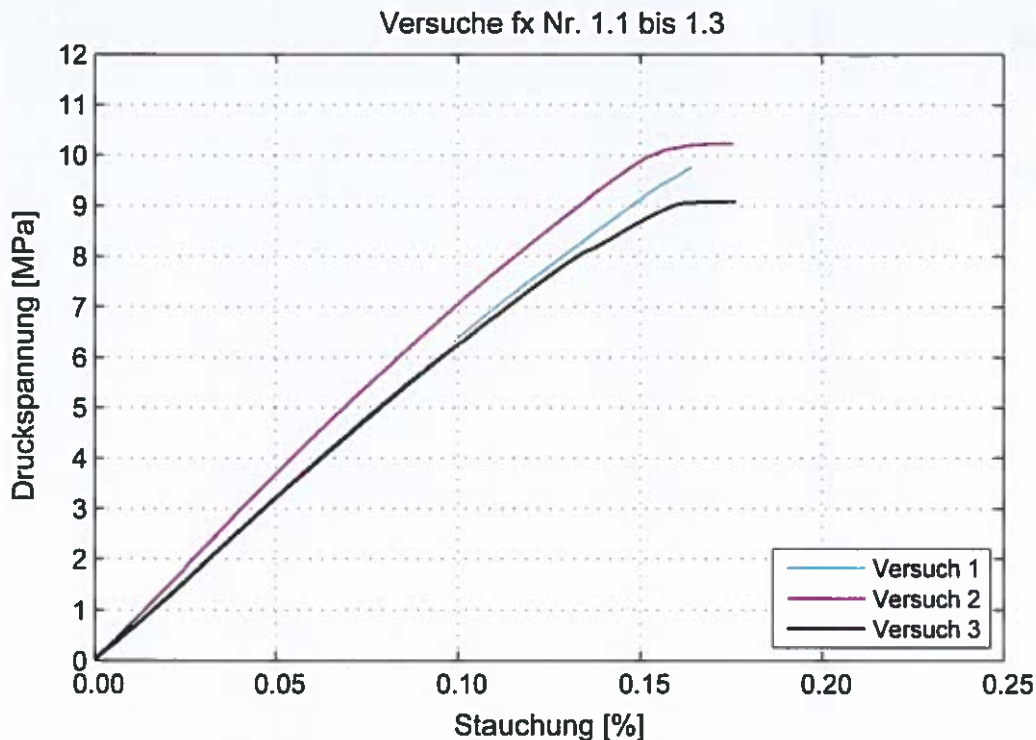
Abbildung 14: Mittlere Druckspannungs-Stauchungsdiagramme der drei Versuche Nr. 1.1 bis 1.3.
